## 4. 地域概況の把握のための資料収集

### 4.3. 北海道全域におけるプラスチックごみ発生源の推定

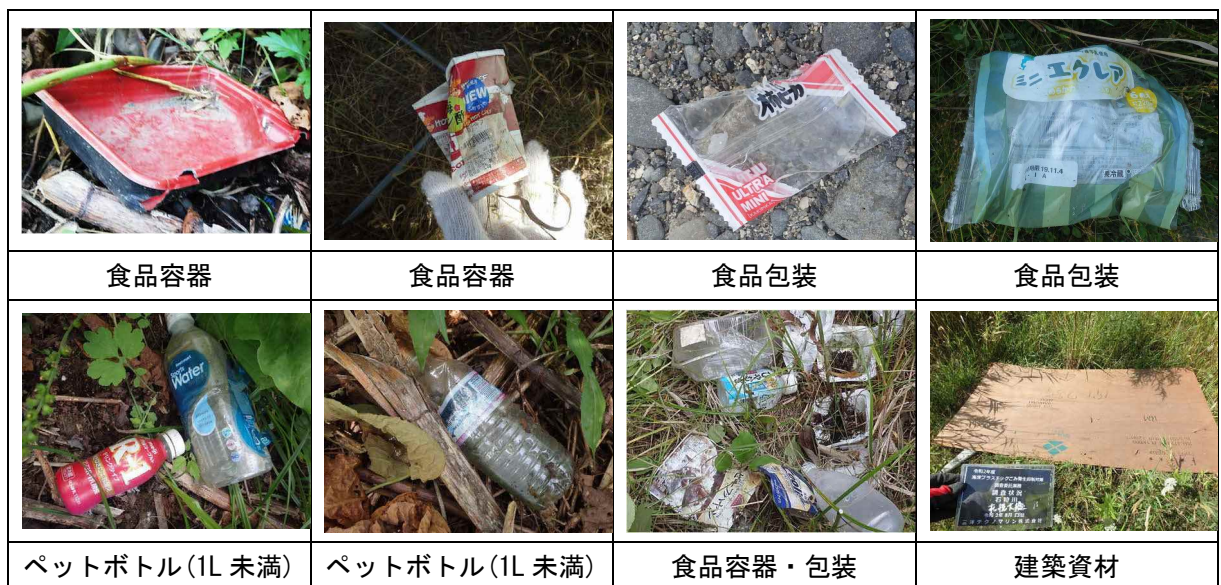
図 4-3 主な河川ごみ

河川のごみ組成調査において確認されたごみを大分類としてまとめると、プラスチックごみが多く、次いで金属ごみが多かった。出現数や出現量が多い順に、河川ごとのランキング形式を表 4-2 に、現地で確認された主なごみの写真を図 4-3 にまとめた。表 4-2 において、飲料缶やペットボトル、食品容器など生活系のごみが多く確認されたため、それらのうちプラスチックごみには青いハイライトを、金属ごみには緑色のハイライトを、漁具や建築資材、金属片など、生活由来とは考えにくいごみには橙色のハイライトをいれた。

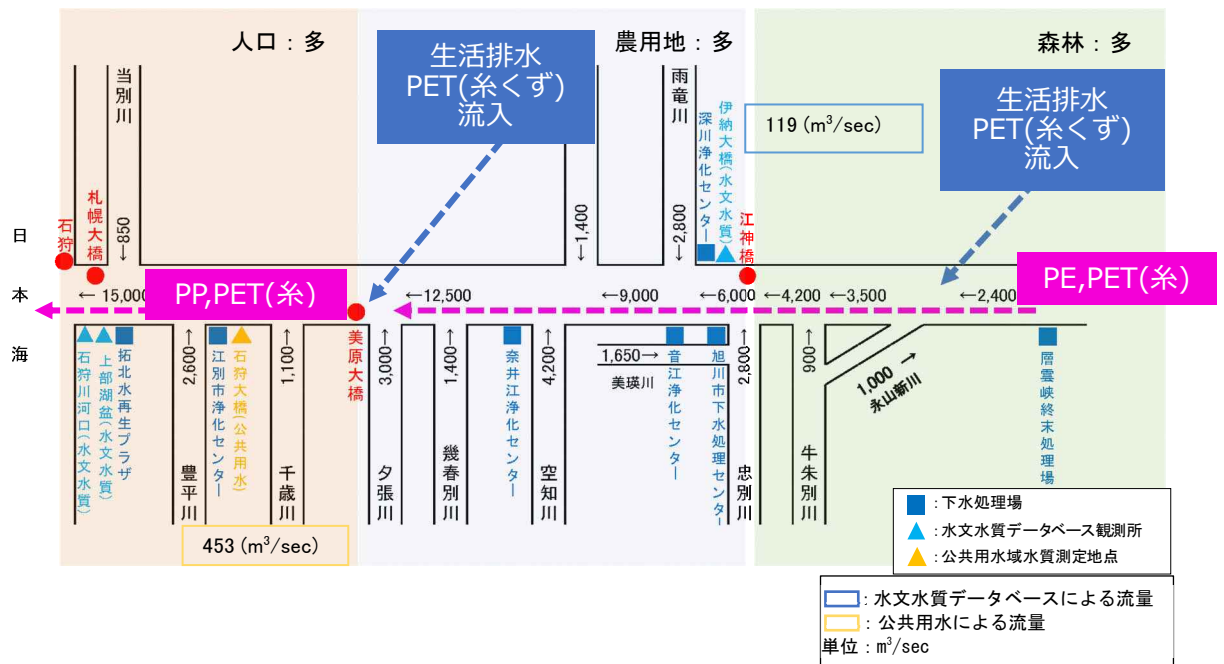
図 4-18 石狩川の調査結果概要

これらをもとに、ごみ調査とマイクロプラスチック調査の結果を合わせて考察する。江神橋から美原大橋にかけてマイクロプラスチック(PE、PP、PET 等)が増加したが、その後札幌大橋にかけて減少した。江神橋ではペットボトルやポリ袋、食品容器といったごみが多数確認された。そのため、江神橋等上流域で投棄等により散乱したごみが風化・劣化し、マイクロプラスチックとして流入し、その後札幌大橋にかけて堆積している可能性が考えられる。

石狩に漂着しているごみはペットボトル(PET)や硬質プラスチック破片(PE)、発泡スチロール(PS)、食品容器(PE)などであり、堆積しているマイクロプラスチックは概ねポリエチレン(PE)であった。これは、河川からのマイクロプラスチックの流入に加え、海岸ごみの風化・劣化により生成したマイクロプラスチックが堆積している可能性が考えられる。石狩においては、河川からのマイクロプラスチックの供給よりも海岸ごみの風化・劣化によるマイクロプラスチックの生成の影響が大きいと考えられる。

石狩	札幌大橋	美原大橋	江神橋
ごみ		少	少	多
	ボトル(PET) 硬質プラ(PE) 発泡(PS)	ボトル(PET) ポリ袋(PE)	ボトル(PET) ポリ袋(PE) 食品容器(PP)	ポリ袋(PE) 食品容器(PP) ボトル(PET)
MP		多	多	少
	PE	PP,PA,PET	PP,PE,PET	PE,PET

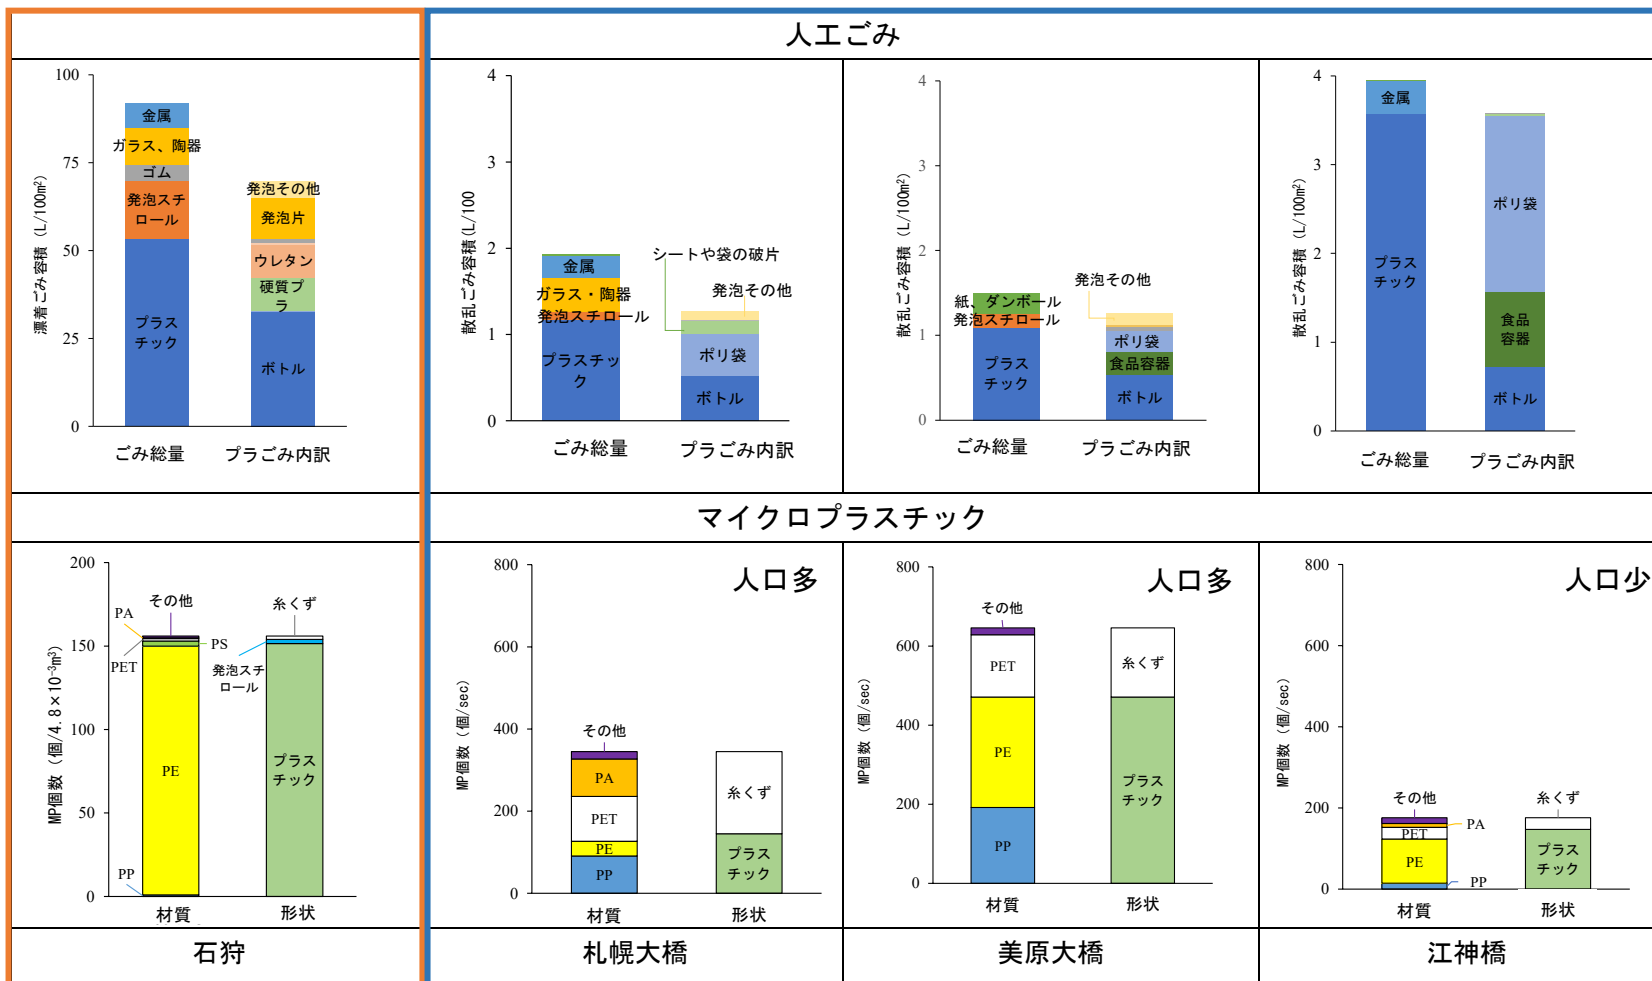
図 4-19 石狩川の散乱・漂着ごみ容積とマイクロプラスチック存在量

散乱ごみに着目すると、上流部の江神橋で多く、下流部の美原大橋や札幌大橋で少なかった。確認されたごみの種類はよく似ており、ペットボトルや食品容器、ポリ袋、飲料缶など食品関係の生活系ごみが多かった。海岸には、ペットボトルや発泡スチロールごみが多く漂着しており、他の海岸と比べて最も量が多かった。石狩川におけるごみは、生活系ごみの投棄等により散乱したと考えられる。

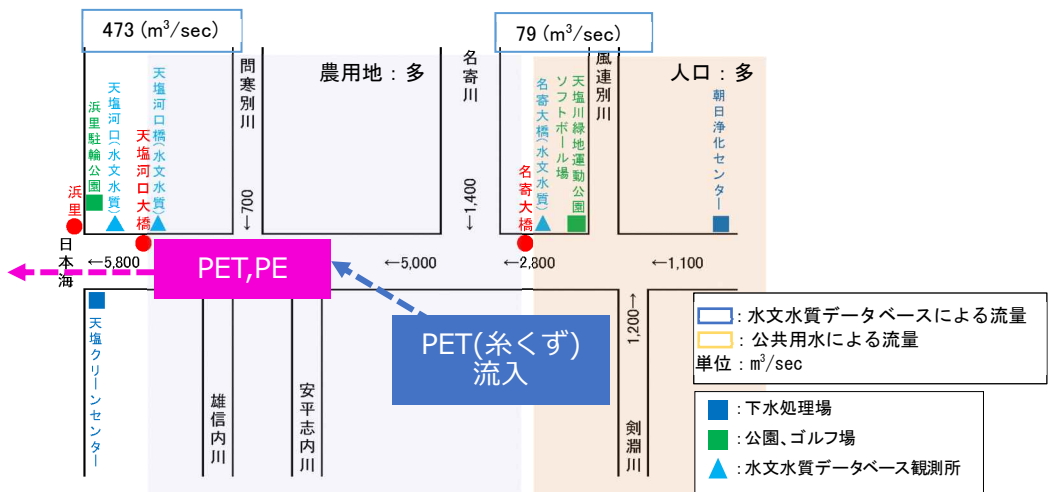
図 4-21 天塩川の調査結果概要

これらをもとにごみとマイクロプラスチックの結果を合わせて考察する。確認されたごみはペットボトル(PET)やポリ袋(PE)が主で、天塩河口大橋で増加したマイクロプラスチックもポリエチレンテレフタレート(PET)とポリエチレン(PE)であった。そのため、名寄大橋のごみが風化・劣化しポリエチレン(PE)やポリエチレンテレフタレート(PET)となっている可能性が考えられる。ただし、形状で考えたときに、半分程度は糸くず状のマイクロプラスチックであったため、洗濯排水に由来するマイクロプラスチックの放出の影響が考えられる。浜里においては、漂着ごみもポリ袋片(PE)が多く、堆積しているマイクロプラスチックもポリエチレン(PE)主体であった。そのため、浜里における海岸のマイクロプラスチックの供給源は、海岸ごみの風化・劣化によるところが大きいと考えられる。

浜里	天塩河口大橋	名寄大橋
ごみ	発泡(PS)、ボトル(PET)	少 ボトル(PET)、ポリ袋(PE)	多 ボトル(PET)、ポリ袋(PE)
MP	PE, PET	多 PET, PE	少 PP

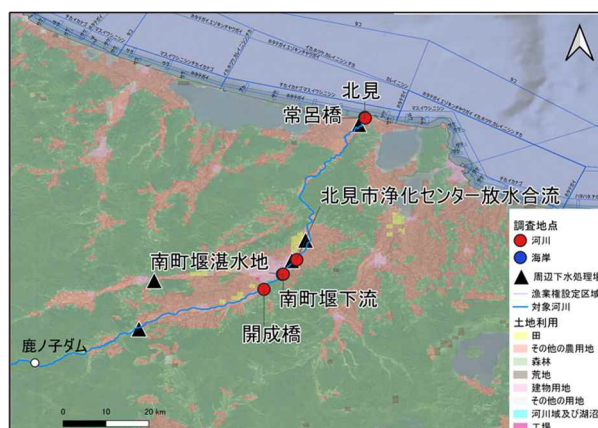
図 4-23 常呂川の地点図

常呂川の調査地点は、上流から、開成橋→南町堰湛水地→南町堰下流→北見市浄化センター→常呂橋→北見となっている(図 4-23)。常呂川は、上流部に農耕地が広がり、常呂川橋から北見市浄化センター付近まで市街地が広がっている。また、市街地中央付近には南町堰がある。このうち、南町堰下流と北見市浄化センター放水合流地点においては、マイクロプラスチック調査

のみを実施し、それぞれ堰と浄化センターによるマイクロプラスチックの挙動の確認を目的とした。海岸部は、ホタテ養殖が盛んで全国有数の産地となっている。

常呂川におけるごみ調査とマイクロプラスチック調査の状況を図 4-23～図 4-25 にまとめ、考察する。

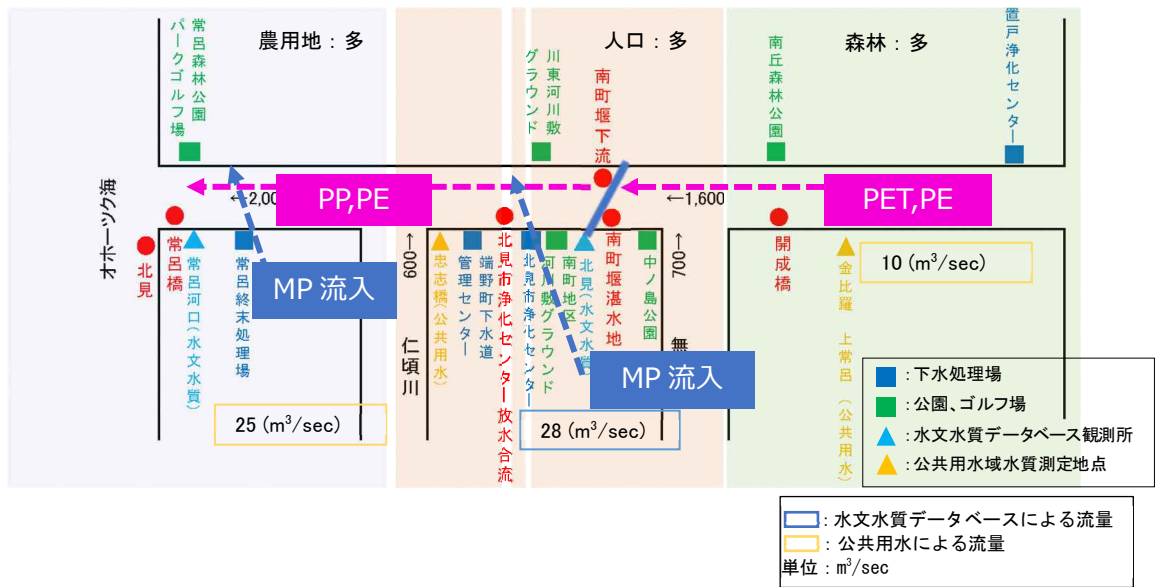
図 4-24 常呂川の調査結果概要

常呂川における調査において、浄化センターからのマイクロプラスチックの放出の可能性と堰上流部へのマイクロプラスチックの堆積の可能性が示唆された。今後は更なる調査により、マイクロプラスチックの発生源を特定し、対策を立案する必要があると考えられる。

北見	常呂橋	北見市浄化センター	南町堰下流	南町堰灌漑地	開成橋
ごみ		少	-	-	多	少
	漁具ローブ (PA)	漁具ローブ (PA)	-	-	ボトル (PET) 食品容器 (PP)	ポリ袋 (PE) ボトル (PET)
MP		少	多	多	少	少
	PE, PP, PET, PS, PA	PP, PE, PET, PA	PP, PE	PP, PE	PET, PE, PS, PA	PET, PE, PP

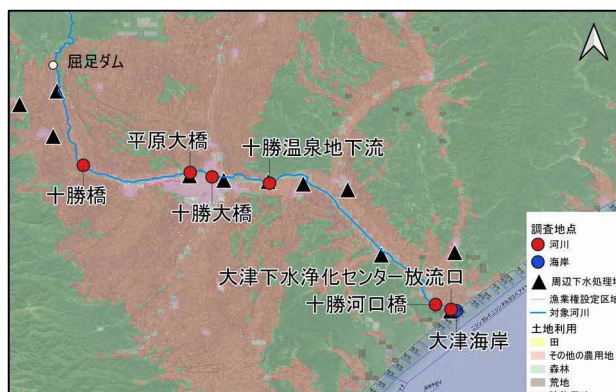
図4-26 十勝川の調査図

十勝川の調査地点は、上流から、十勝橋→平原大橋→十勝大橋→十勝温泉地下流→十勝河口橋→大津下水浄化センター→大津海岸、となっている(図4-26)。十勝川は、流域面積全国6位の河川で、屈足ダム下流域から中流域にかけて十勝平野が広がっている。市街地である帯広市の上流側の地点として十勝橋を、市街地の地点として平原大橋と十勝大橋を設定した。

十勝橋におけるごみ調査とマイクロプラスチック調査の状況を図4-26～図4-30にまとめ、考察する。
